## Peugeot 308 1.6 Premium

| AUTO1 azonosító: | <b>CG23567</b> |

# JÁRMŰ ÁLLAPOTA

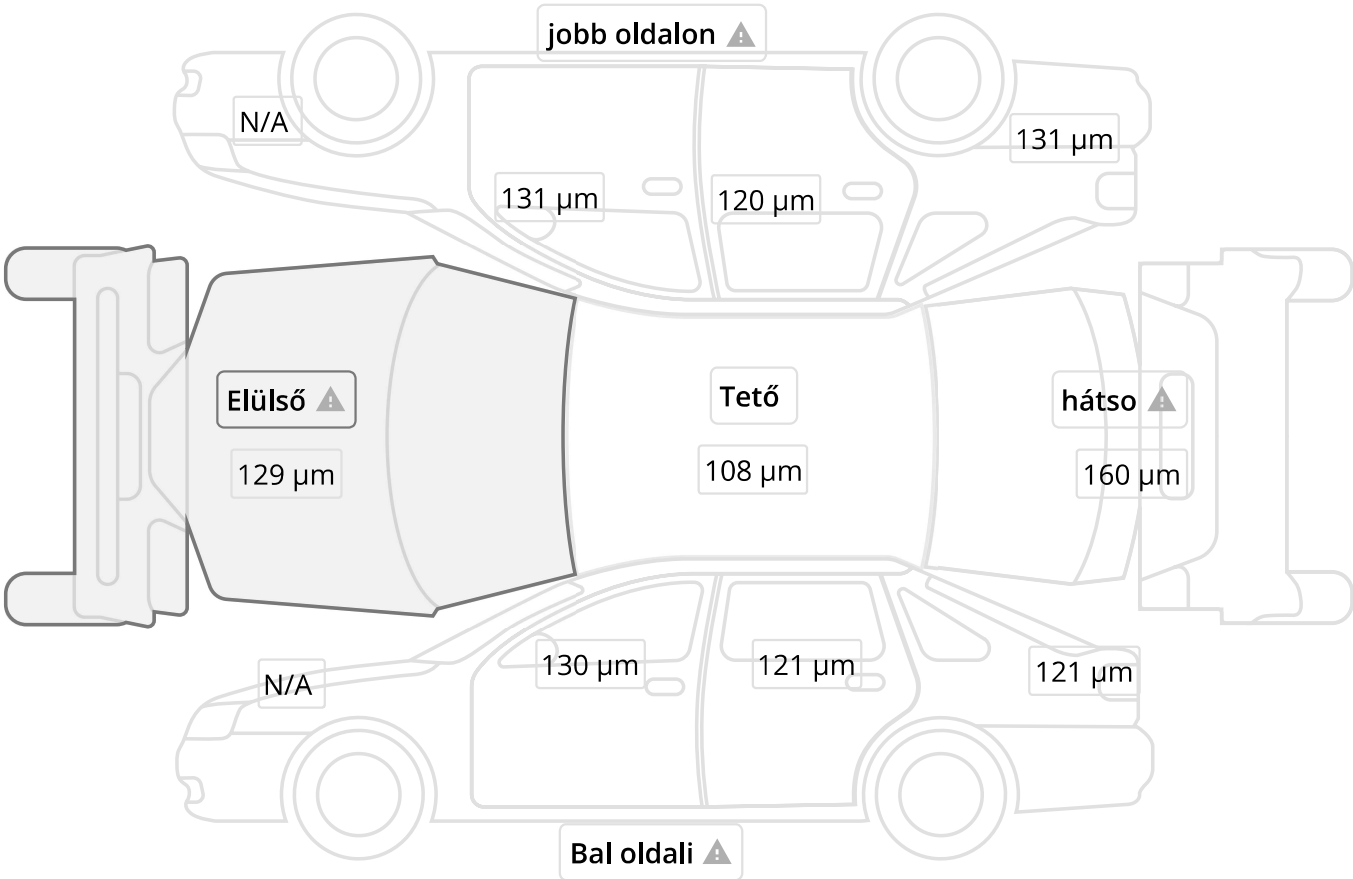
## Külső

Nincs baleset jele

5 sérült területek

✓ Nincs jele újrafestett elemeknek

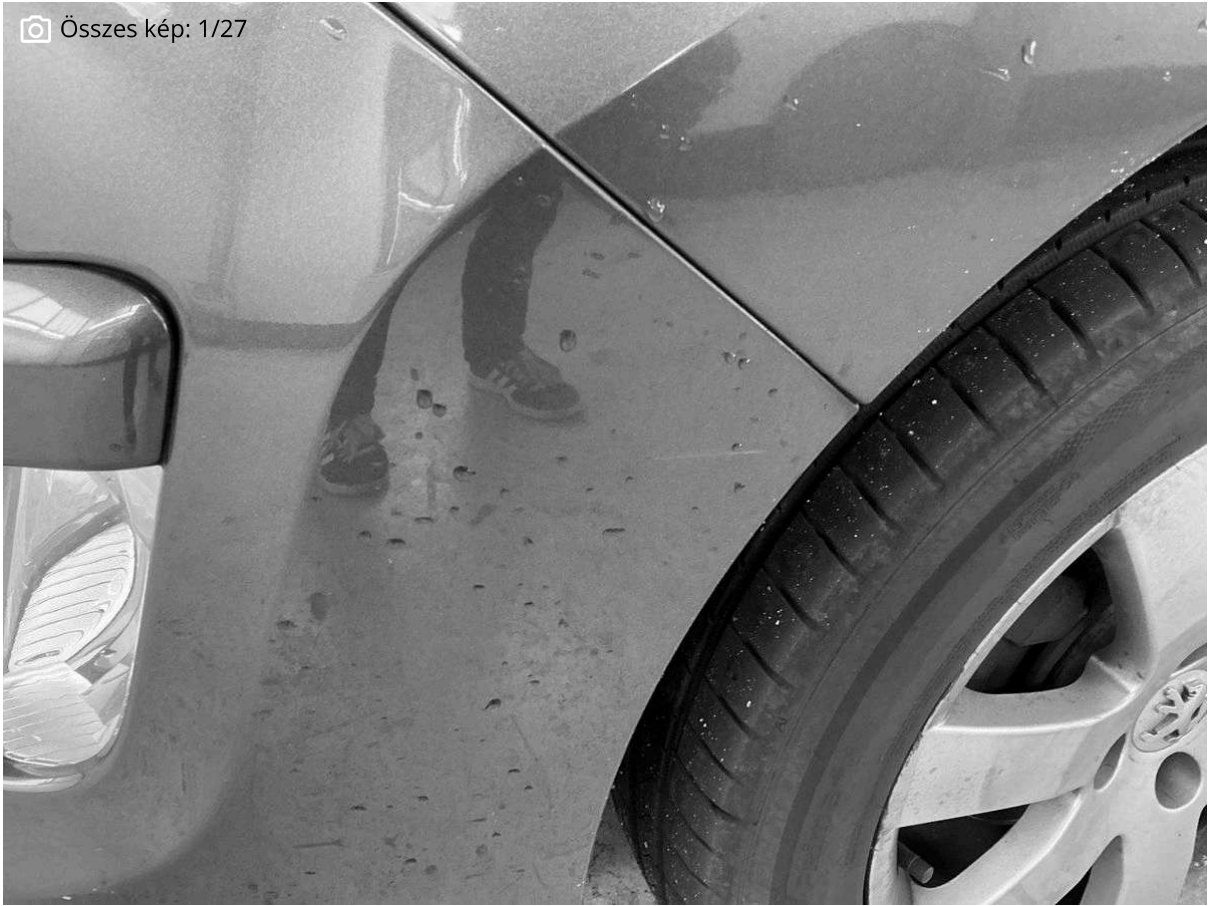
⚠ Károk

| Panel | Kár | Súlyosság | Leírás | Mennyiség | 📷 |
|---|---|---|---|---|---|
| <u>Első lökhárító</u> | Katcolás | Hossz: $\geq 20\text{mm}$<br>& $< 50\text{mm}$ | Mély karcolás –<br>alapozóig | 4 | 📷 2 |
| <u>Első lökhárító</u> | Kő felverődés | Szélesség:<br>$\leq 3\text{mm}$ | Festék sérülés | 6-10 | 📷 1 |
| <u>Bal fényszóró</u> | Kifakult | Átmérő:<br>$\geq 100\text{mm}$ | - | 1 | 📷 1 |
| <u>Motorháztető</u> | Katcolás | Hossz: $\geq 20\text{mm}$<br>& $< 50\text{mm}$ | Mély karcolás –<br>alapozóig | 2 | 📷 2 |
| <u>Jobb fényszóró</u> | Kifakult | Átmérő:<br>$\geq 100\text{mm}$ | - | 1 | 📷 1 |
